Nye kølbolte

En historie om en ikke helt nødvendig indsats, der dog gav ro i sindet.

(skrevet til medlemsblad for Dansk Forening for Ældre Lystfartøjer)

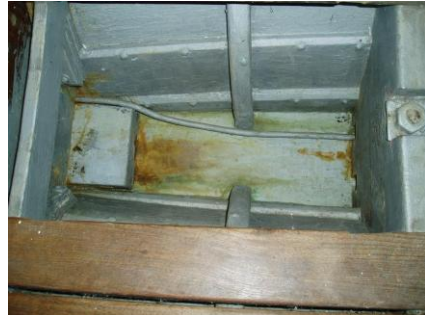
Nye ruststriber på oversiden af kølplanken nedstrøms for stævnplanke og bundstokke, selv om der var malet om foråret?

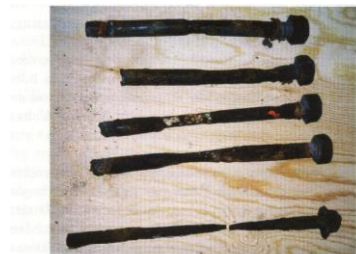
Bild 20:6 Avrostade kølbolter. När den här båten, en Östersjö-å:a, kom till verkstan var hälften av bultarna avrostade, som tur var hade kranbilföraren lagt slingen ner runt kölen vid lyftet.

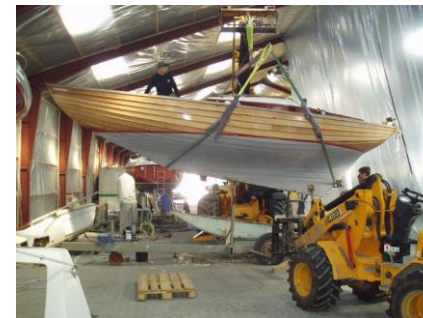
De var jo nu ret spændende at se, hvor slemt medtagne boltene var - og det viste sig helt ukritisk. Af de oprindelige 19 mm tykkelse var der stadig 17 mm tilbage på den ringeste.

Som ventet var tæringen kraftigst udfor kølplanke / køl overgangen.
