Vær opmærksom på utætheder omkring beslag på dæk...

Vores Folkebåd er fra 1991 og nu ca. 26 år gammel. Det er jo ingen alder og alligevel opdager vi med mellemrum små skavanker, der skal ordnes før det udvikler sig til reelle problemer.

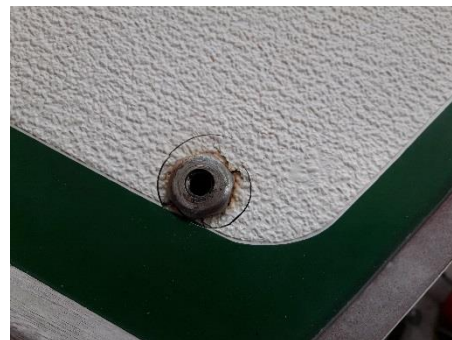
Til min overraskelse opdagede jeg, da jeg tog motorbeslaget af i afteråret, at rundt om hullet ved et af de dæksbøs der er monteret gennem dækket, var dækket sunket sammen og vandet kunne komme uhindret ind i balsatræet. Det er en hændelse der kræver omgående handling. Hvis vandet får adgang til balsatræet over længere tid, rådner det bort mellem de to lag glasfiber som dækket består af. Og uden balsatræ som distancemateriale mister dækket sin styrke. Her kræver det at vandet hindres adgang, så nedbrydning af balsakernen stoppes. Træpladen under motorbeslaget havde skjult skaden.
